石州瓦 木村窯業所

高級&耐久屋根材のご案内

*Elan* 【エラン】

Kimura's New Style Roofing Tile

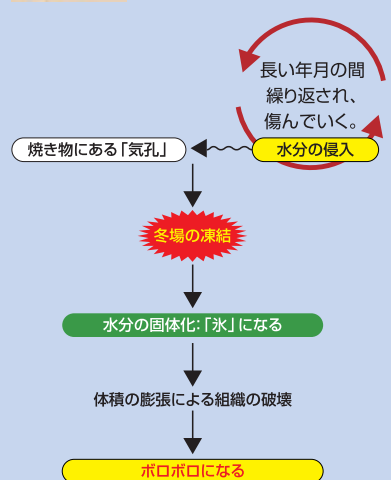
### 凍害に強い!!

焼き物は高温で焼けば焼くほど気孔が小さくなり、水分を含みにくくなります。石州瓦の焼成温度は、他の瓦産地を凌ぐ1200℃以上の超高温焼成です。それにより水分の侵入を大幅にカットし、凍害による被害を食い止めます。

凍害とは、焼き物の宿命である「気孔」に水分が侵入し、冬場その水分が凍結膨張して瓦の内部組織を破壊する現象です。

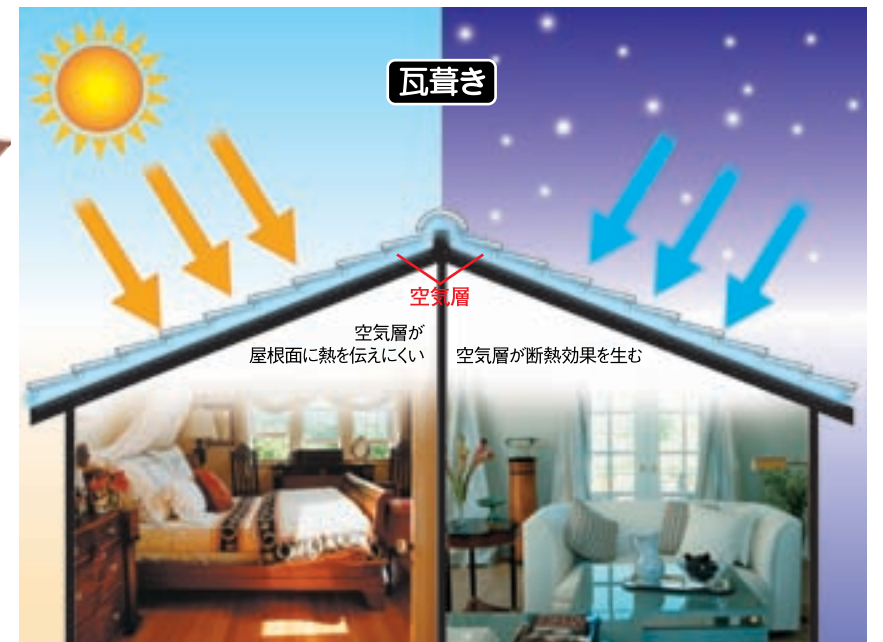
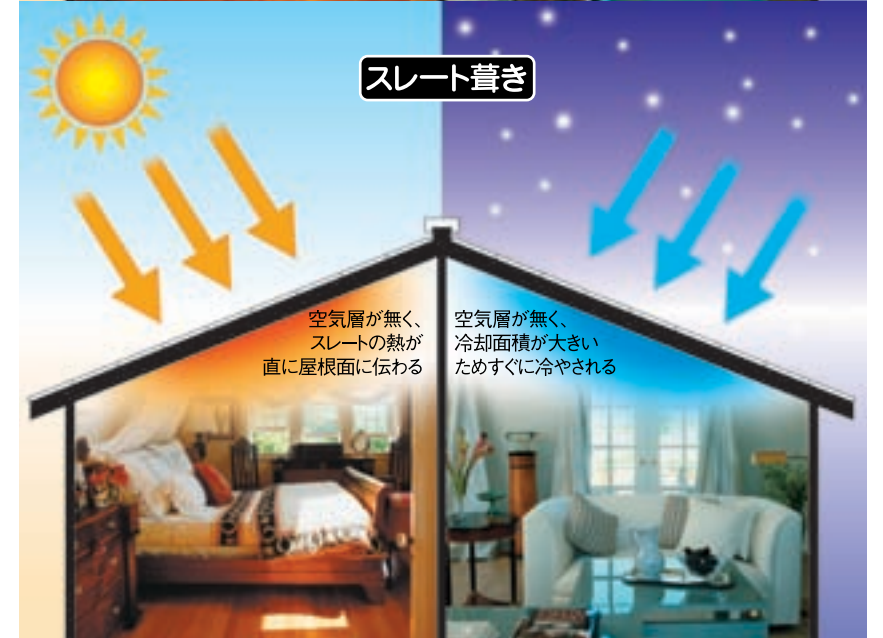
結果的に瓦自体が蓄熱されているとお話しましたが、いつまでも熱くて室内は暑いままなのでしょうか? 図のように瓦屋根の施工では屋根面に直に葺くのではなく、木枠と呼ばれる、レールのような基礎の上に葺いてゆきます。これは、瓦の係留と同時に、屋根面との隙間(空気層)を作る役目があります。空気層に溜まった暑い空気は、瓦の隙間から自然放出されてゆきます。

暖房効率を考えるなら開口部の熱損失を少なくしてやらなければなりません。図のように瓦葺きでは、屋根面との間に空気層ができ、簡単には暖められた熱が逃げません。

結露は日常生活でよく見かける現象です。例えば、よく冷えた水をグラスに注ぐと、グラスの外側に水滴がつき、曇ってきます。また、冬にバスや電車に乗ると、乗客が増えるにしたがって窓ガラスに水滴が付着し、外の景色が見えにくくなります。これらは結露によるものです。温かい空気中に含まれる水分が、冷たいものの表面に触れることにより水滴となって現れる現象です。住まいでは、表面の温度が低くなりやすい窓面や、暖房しても暖かくなりくい押し入れの中、タンスの後の壁面などにおこりやすく、そのまま放っておくとカビが生えたり建物を傷める原因にもなります。屋根も結露とは無関係ではありません。冬の熱損失の説明でも触れましたが、結露を防ぐポイントは、急激な温度差を防ぐこと。屋根面と瓦の間の空気層は、急激な温度変化を和らげます。また、瓦同士の適度な隙間が換気を施します。

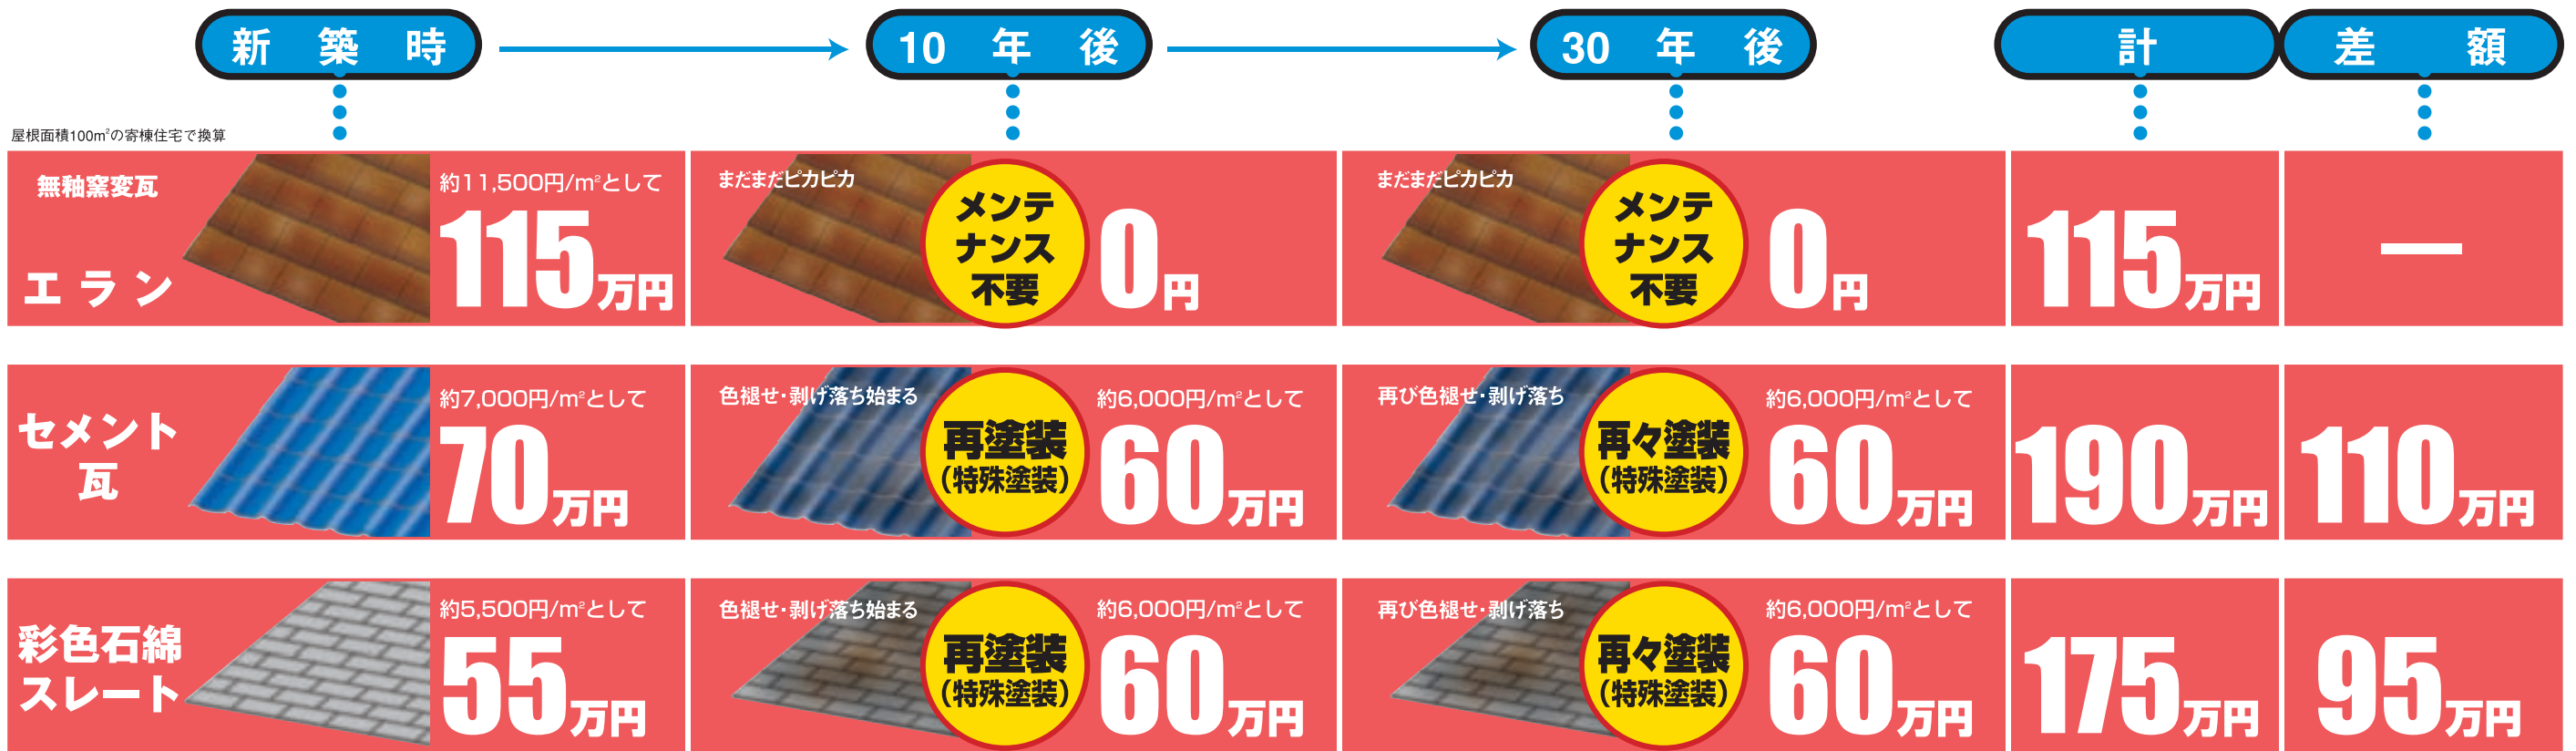
- エラン  
色あせない瓦表面は、雨水を内部へ浸透させない。瓦屋根の内部には空間が多いので通気性も良く、野地板も傷みにくい。
- セメント瓦  
塗料のはげたセメント瓦は雨水を吸水し、屋根内部へ浸透させる。屋根構造体全体が、どんどん傷んでいく。
- 彩色石綿スレート  
スレートは屋根内部の構造体と非常に密着している。構造体どうしの間に結露がおこり、傷みが進行していく...

- エラン  
**変わらない美しさ!**
- セメント瓦  
傷みが激しい場合、屋根も下地も取替が必要になってしまいます...
- 彩色石綿スレート
